RAPPORT D'ENQUÊTE MARITIME
M03L0124

ENVAHISSEMENT PAR LES HAUTS ET ÉCHOUEMENT

DU BATEAU DE PÊCHE *EVAN RICHARD*
AU LARGE DE L'ÎLE D'ANTICOSTI (QUÉBEC)
LE 29 SEPTEMBRE 2003

Rapport numéro M03L0124

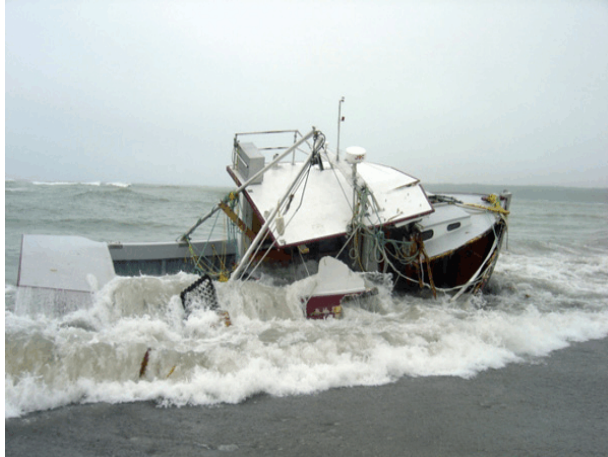
Le *Evan Richard* a été endommagé quand il s'est échoué sur la rive à environ 3 milles marins du lieu où l'appel de détresse a été lancé. Sous l'action des vagues, il a été complètement détruit et est maintenant considéré comme une perte totale.

Photo 3. Le *Evan Richard* sur la plage de l'île d'Anticosti quelques heures après le naufrage

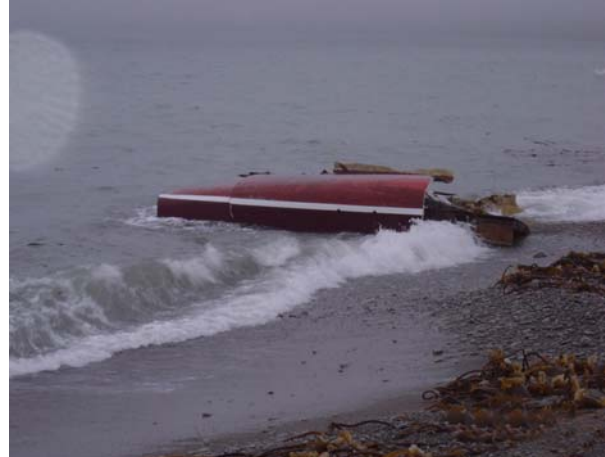
Photo 4. Épave du *Evan Richard* sur la plage de l'île d'Anticosti le 3 octobre 2003

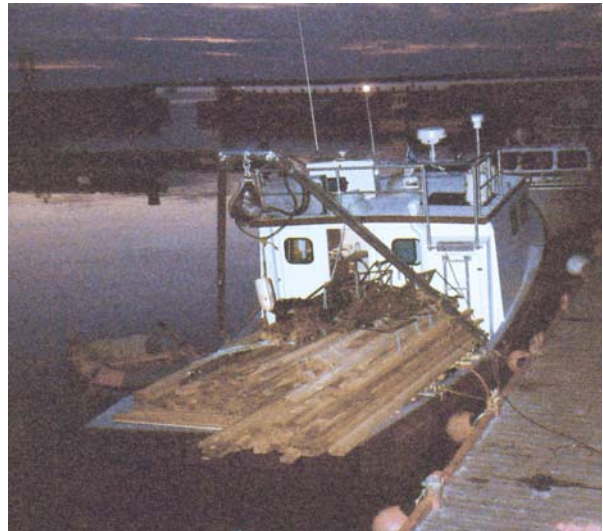
Il n'y avait pas de marques de franc-bord ni de ligne de charge sur le *Evan Richard*. Une fois le bateau chargé, la distance entre la surface de l'eau et le dessus du pavois était de quelque 45 cm (voir l'annexe A). Les drains avaient été obturés avec des bouchons en bois, mais comme ils n'étaient pas étanches, une pompe électrique avait été installée pour vidanger l'eau qui s'infiltrait sur le pont arrière.

Photo 5. Vue de l'arrière du *Evan Richard* avec son chargement avant le départ de Bas Caraquet

Le *Evan Richard* avait une cargaison de quelque 6570 kg, soit environ le double des chargements qui se faisaient à l'époque. Ainsi chargé, le pont arrière se trouvait à environ 20 cm sous la ligne de flottaison et les drains obturés n'étaient pas étanches (voir l'annexe A). La pompe électrique utilisée pour vidanger le pont arrière se devait de demeurer fonctionnelle pendant tout le voyage pour assurer la sécurité de l'équipage.
